RAPPORT LNR 5050-2005

Driftskontroll av kalkdoseringsanlegg i Mandalsvassdraget

Avviksrapport 2004

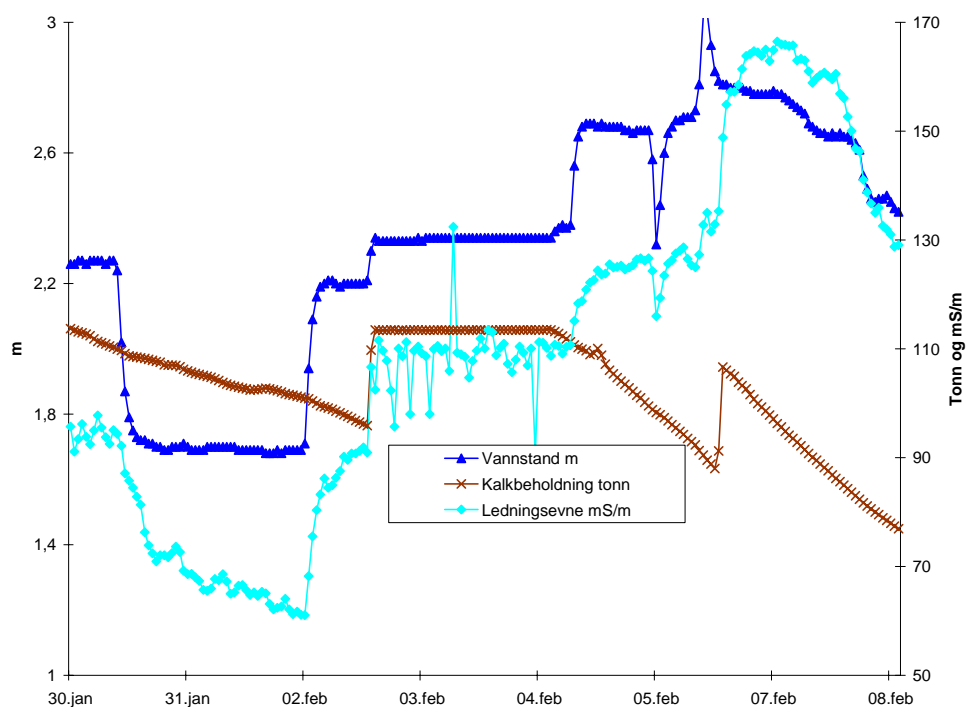
Den 2. februar sto vektangivelsen på samme verdi i ca to dager. Det var da også "stivt" signal både på dosering og vannstand. Dette indikerer at det kan ha vært en defekt i overføring av måldata. (**Figur 2**). Det var umulig å avlese nøyaktige veiedata to ganger som følge av at vekta oversteg maksimal avlesingsverdi på måleinstrumentet (124 tonn). Dette var den 4. og 17. juni. Vannstandssignalet var også ute av funksjon den 12. mai og 30. august i henholdsvis 11 og 21 timer.

Figur 2. Vannstand, kalkbeholdning og ledningsevne i blandekaret på Håverstad doseringsanlegg i februar 2004. Figuren viser en tilstand uten reelle verdier på vannstand og beholdning. Imidlertid viser ledningsevnen at det ble dosert kalk fra anlegget.

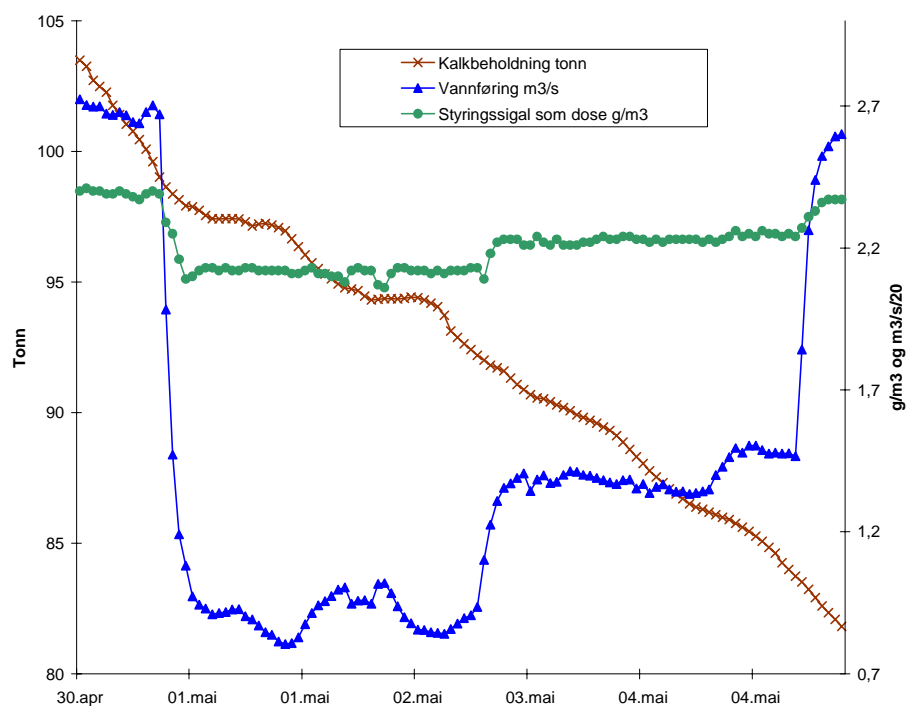
Det var flere episoder da det virket som om doseringen var ustabil, og delvis stoppet opp i forbindelse med kraftverkets tilbakeholdelse av vann. **Figur 3** viser en slik tilstand. Imidlertid varte disse tilstandene aldri lenge.

Figur 3. Vannføring, kalkbeholdning og styringssignal som dose på Håverstad doseringsanlegg i mai 2004. Figuren viser hvordan beholdningsavtaket midlertidig stoppet opp to ganger i forbindelse med redusert vannføring. Dette indikerer at anlegget stoppet, eller nær stoppet ved disse tidspunktene.

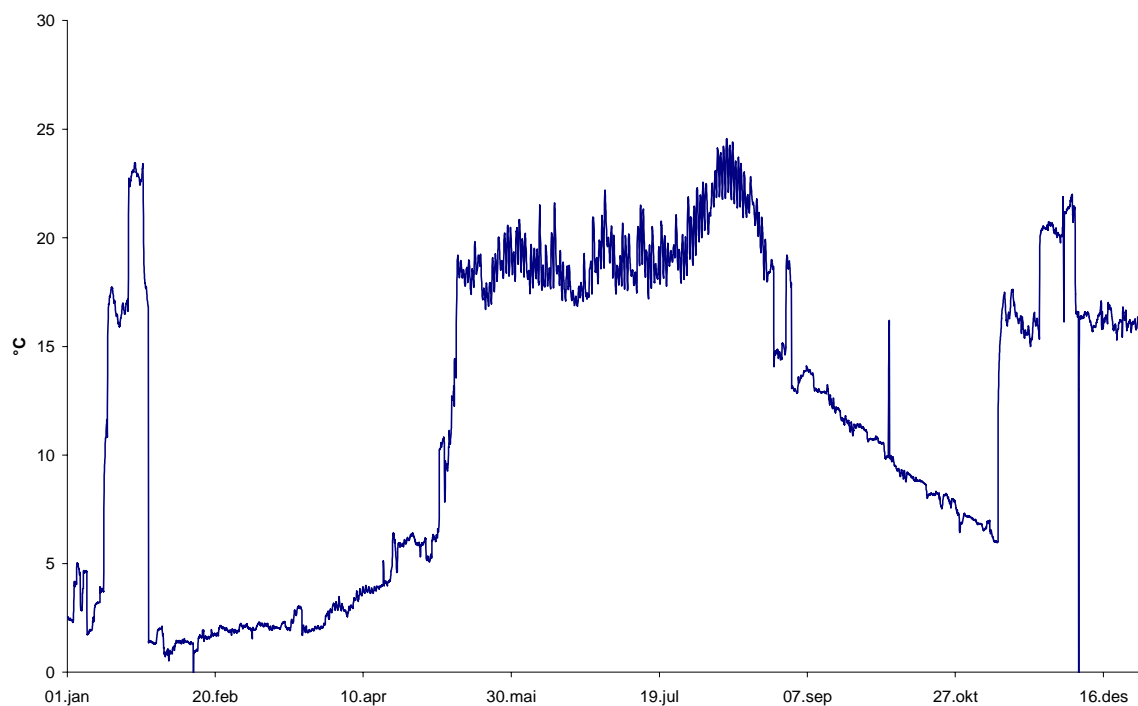
Fylkesmannens Miljøvernnavdeling ønsket vanntemperaturdata fra Håverstad i forbindelse med krypsiv-problematikken i elva. Derfor ble vanngjennomstrømmingen i pH-målingskyvetta sjekket selv om ikke pH ble benyttet som styringsparameter på anlegget. Temperaturdata for året preges likevel av lange perioder med feil. Feil måleverdier ble registrert i 2 uker fra 13. januar og fra 9. november og ut året. Foruten disse klart avlesbare tidene, var det en periode om sommeren da forholdet ikke var lett å avlese på grunn av høy temperatur i elva slik at temperaturen ble målt i samme området som romtemperaturen der målekyvetta var plassert, (se **Figur 4**).

Figur 4. Vanntemperatur ved Håverstad doseringsanlegg i 2004. Det var lange perioder da temperaturen ikke viste riktig på grunn av stillstand i målekyveta slik at romtemperatur der kyveta var plassert, ble målt istedet.

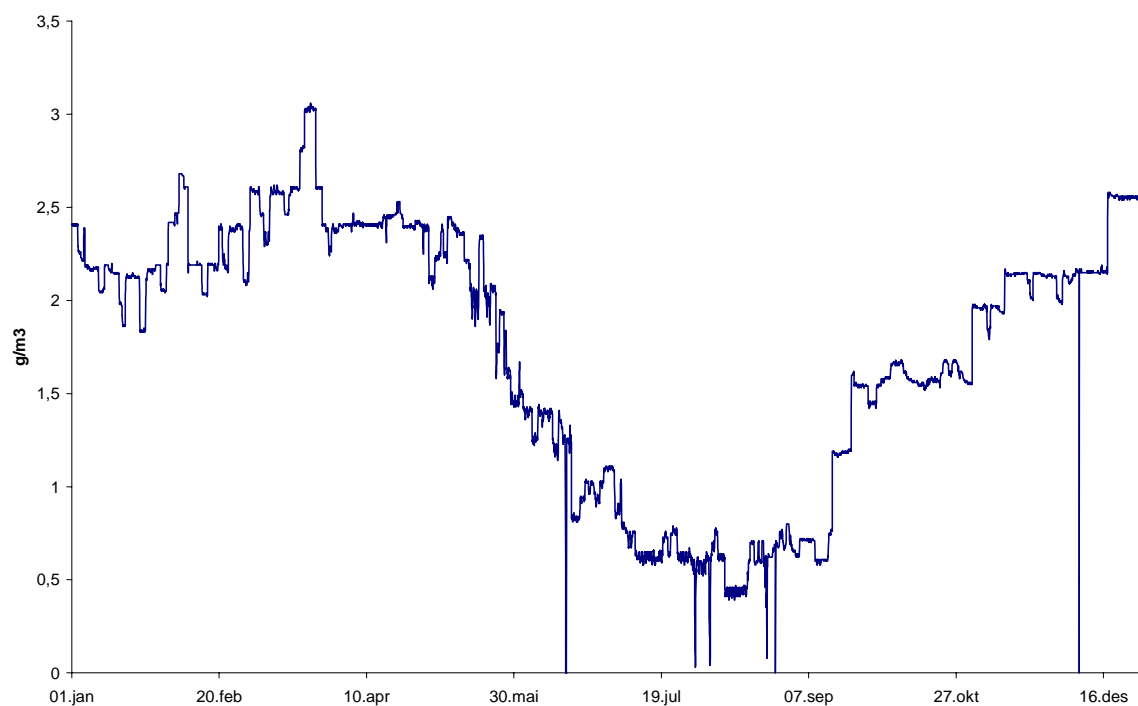
Kalkdosene varierte fra 0,4-3 g/m³. Innstillingen ble foretatt manuelt. De er gjengitt i **Figur 5**.

Figur 5. Styringssignal som dose på Håverstad doseringsanlegg i 2004. Figuren viser hvordan dosene stadig ble forandret etter behov. Det var gjennomgående lave doser om sommeren.

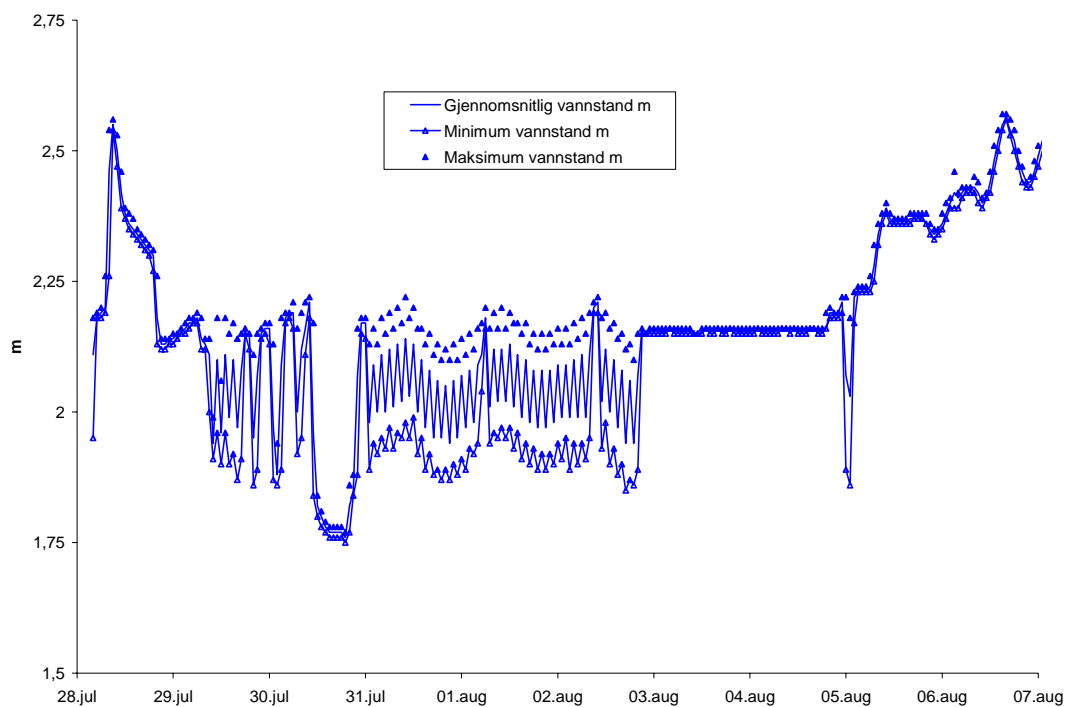
Signaler for vannstand og kalkvekt var noen ganger ikke tilgjengelig. Disse situasjonene er gjengitt i **Tabell 2**. Til sammen var det en uke uten disse signalene. Noen ganger ble det registrert merkelige vannstandsverdier en tid forut for at dette signalet forsvant. **Figur 6** viser et av disse tilfellene.

Figur 6. Vannstanden på Bjelland doseringsanlegg i august 2004. Figuren viser at vannstandssignalet var meget ustabil i forkant av at det falt helt ut. Dette forløpet gjentok seg også ved andre tilfeller da signalet utfalt. Årsaken til forholdet er ukjent.

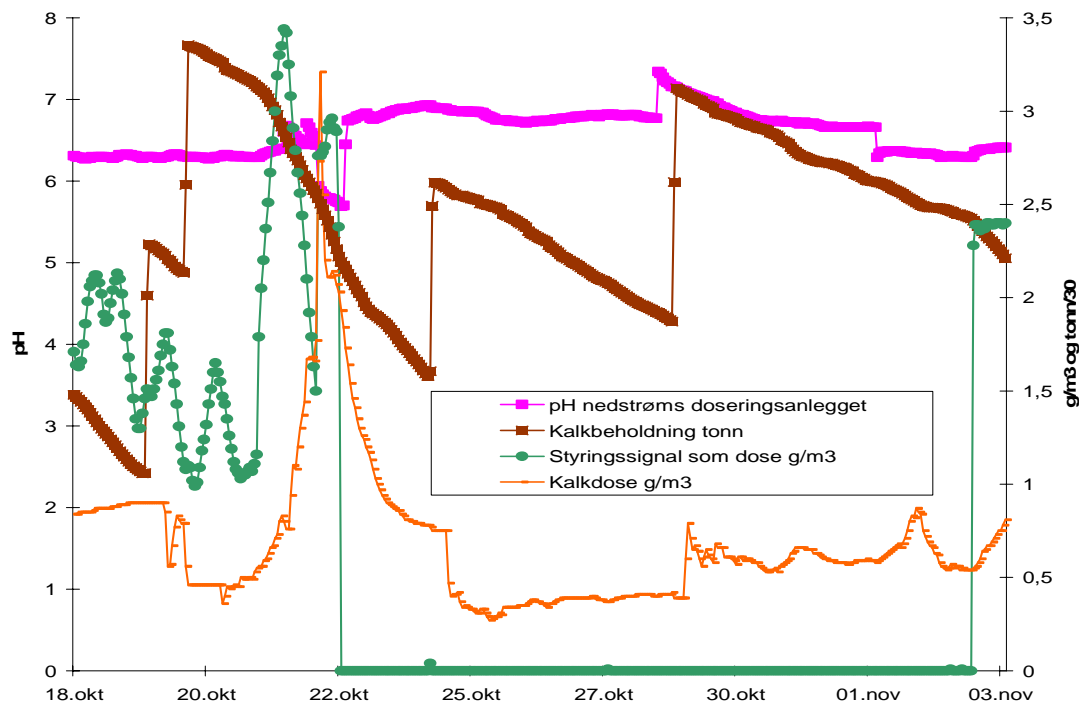
Siste uka i oktober ble det målt svært høye pH-verdier . Verdiene var over pH 6,9 nedstrøms anlegget. Det ble da ikke gitt automatisk signal om dosering, likevel doserte anlegget (se **Figur 7**).

Figur 7. pH nedstrøms Bjelland kalkdoseringsanlegg, kalkbeholdning på anlegget og kalkdoser i elva. Figuren viser en situasjon der styringssignalet viste ingen dosering. Den reelle dosen var imidlertid 0,5-1 g/m³. Avtaket i kalkbeholdning viser også tydelig at det ble dosert kalk. Anlegget ble styrt manuelt etter en fast dosering. Dette førte til at pH ble alt for høy i elva.

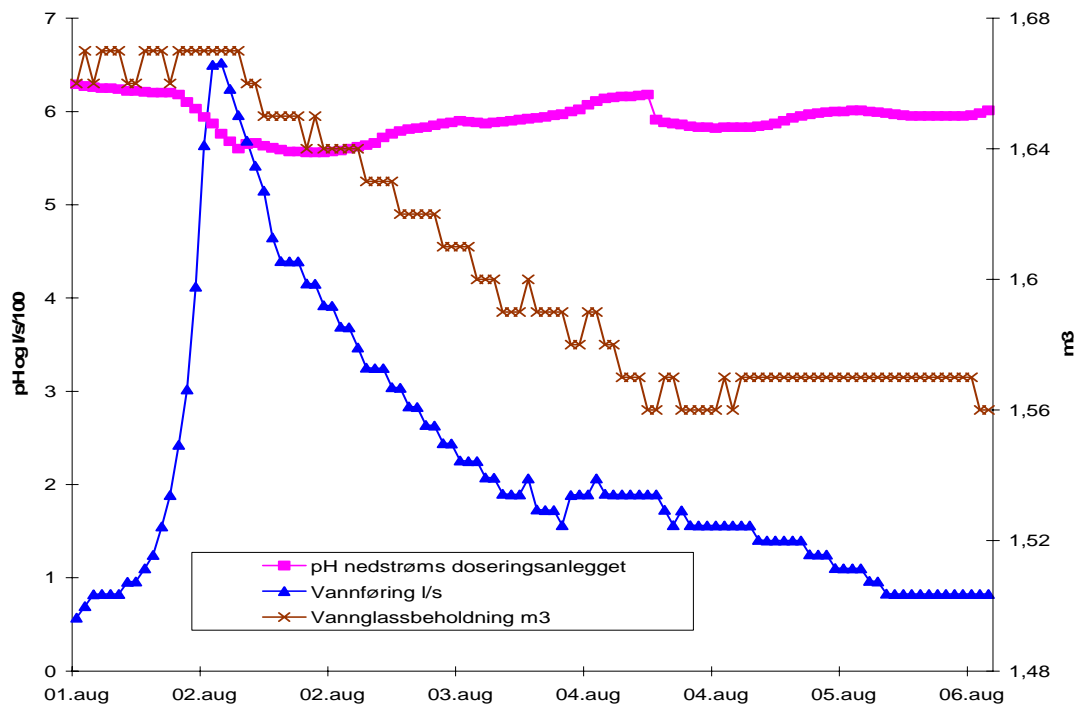
Det var mange svikt i signaloverføringen fra sensorene for pH, vannstand og tanknivå. Til sammen var det 47 døgn da minst et av disse signalene uteble (**Tabell 4**). Mange av disse problemene skyldes svikt i nettspenningen til anlegget. I **Tabell 5** vises en oversikt over de tilfellene der strømmen var borte i mer enn 8 timer. De tilfellene der vannstanden ikke ble korrekt avlest i januar og februar skyldes isdannelser i inntaksbrønnen. pH-meteret sviktet 10. mai under ett tordenvær. Da ble også signalomformerne som lager styringssignaler ødelagt. pH-meteret sviktet også 18. juni og var ute av drift i nesten 10 dager. Da sviktet signalomformerne igjen, og satte anlegget ut av normal drift om sommeren inntil det ble foretatt service 9. august. Det var høy pH i Logåna den tiden anlegget var ute av drift, med unntak av 6. august, da pH sank til 5,6 under en liten flom. Anlegget ga noe vannglass selv om styringssystemet var defekt, og motvirket på denne måten noe forsuring, (se **Figur 8**).

Figur 8. Vannføring, vannglassbeholdning og pH nedstrøms Logåna doseringsanlegg i august 2004. En flom førte til surt vann. Årsaken var at styringsautomatikken var defekt. Anlegget doserte likevel noe vannglass (ca 100 liter). Dette var imidlertid alt for lite til å unngå lav pH.

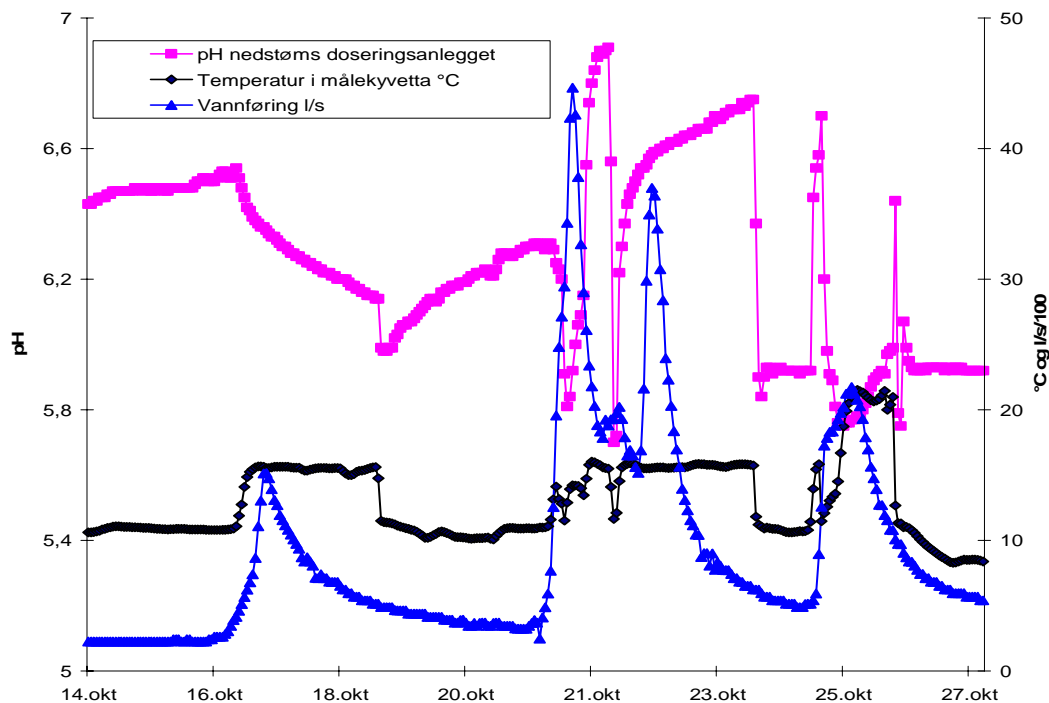
Figur 9. Temperatur og pH i målekyveta for måling av pH nedstrøms Logåna doseringsanlegg, og vannføring forbi anlegget i oktober 2004. Figuren viser at det ble høy temperatur hver gang det ble flom i elva. Det var stillstand i vanngjennomstrømmingen. Dette førte til at pH ikke viste den faktiske forsuringsutviklingen i elva. Doseringen ble da også feil.

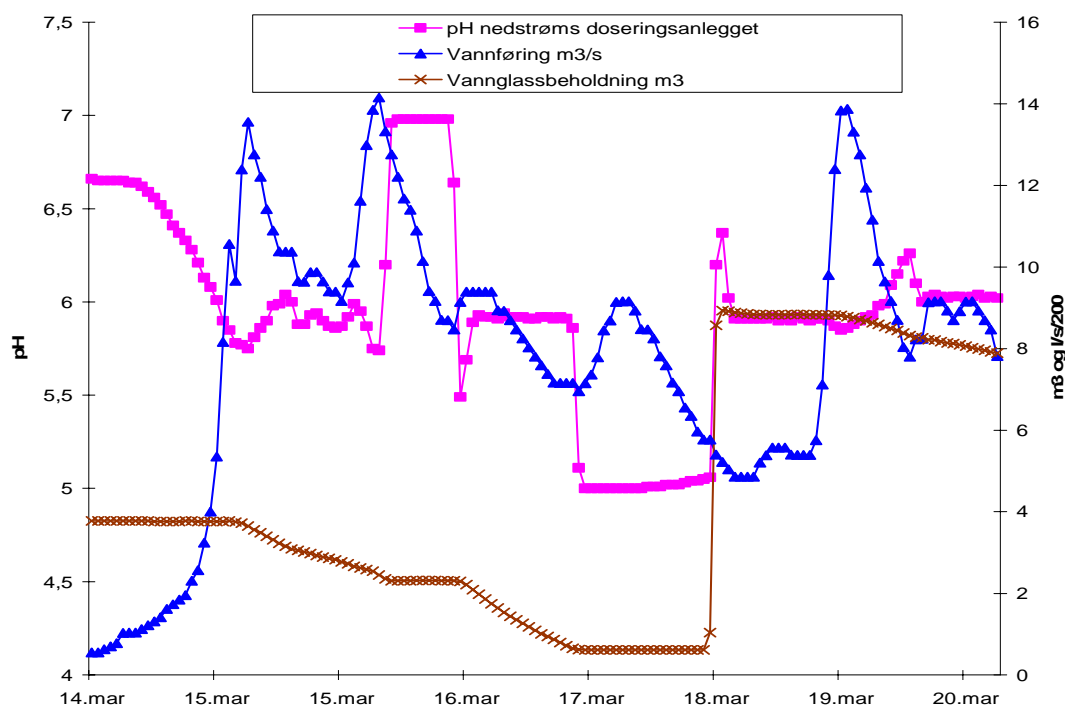
pH var lavere enn målet 11 ganger i løpet av året. Disse tilfellene er gjengitt i **Tabell 7**. Til sammen var det ca 17 dager med for lav pH i elva. Det første tilfellet skyldtes at motorvern Bryteren på doseringspumpa var slått ut slik at den stoppet. Ved to tilfeller gikk anlegget tomt for vannglass før ny forsyning ble levert. Ved den første av disse tilfellene ble pH redusert til 5,0 i 22 timer (**Figur 10**).

Figur 10. pH nedstrøms Logåna doseringsanlegg, vannglassbeholdning og vannføring ved anlegget i mars 2004. Figuren viser to perioder med stopp i doseringen. Første gang 16. mars, da feil oppsto slik at pH ble over 7 i målekyveta. Batterispenningen gikk samtidig noe ned. Dette tyder på stopp i strømtilførsel. Det er mulig at vannglass da trengte inn i målekyveta. Slike situasjoner er tidligere beskrevet (Høgberget 2004). Andre gangen var da beholdningstanken ble tom for vannglass. pH ble da 5,0.

I denne rapporteringsperioden gikk beholdningstanken tom for vannglass tre ganger, hvorav to av disse førte til forsurening av elva. Fra forrige avviksrapport gjentas derfor at det bør bli bedre organisering omkring leveranse av vannglass. Maksimal beholdning i tanken er 10 m^3 . Dette er tilstrekkelig til ca 3 perioder med dosering ved flom. Det vil i praksis si at beholdningen ikke bør bli særlig lavere enn halvfull. I følge vannglass-leverandøren er det uproblematisk å levere små kvanta vannglass. Vannglass leveres rutinemessig til industrien i Kristiansand. Det kan da lastes slik at småkvanta kan leveres til anlegget i Logåna. Dersom man bestiller mindre mengder vannglass pr. gang, vil sannsynligvis transportkostnadene gå opp. Dette må likevel ikke være til hinder for å sikre et forsvarlig beredskapslager i beholdningstanken.

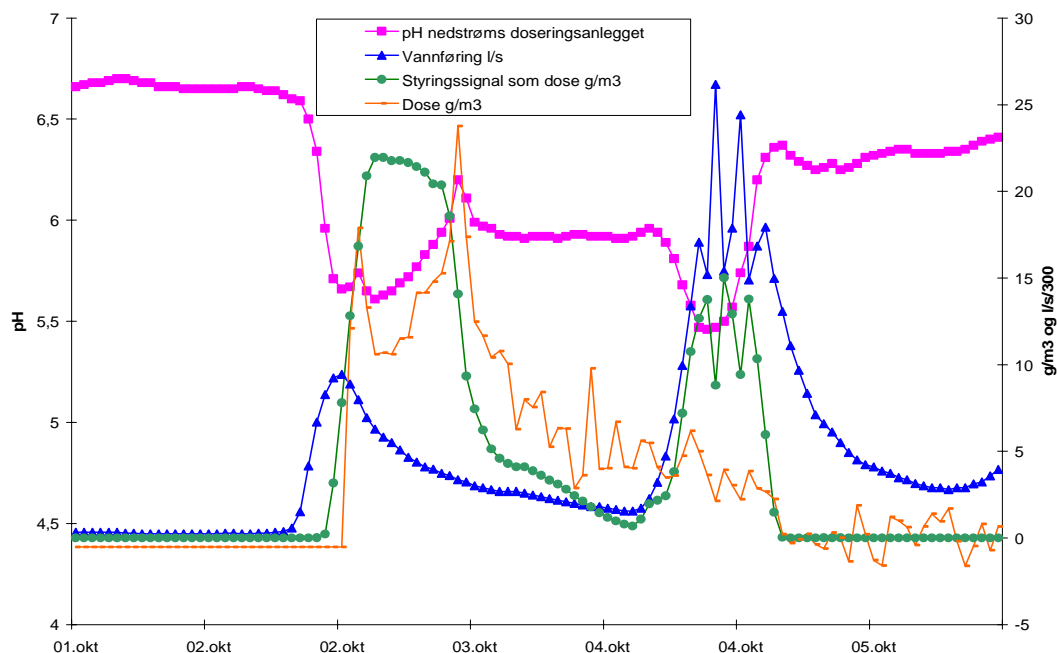
Figur 11. pH nedstrøms Logåna doseringsanlegg, vannføring og dose tilført elva. Styringssignalet viser at det ble gitt elektronisk beskjed om økte doser, men driftskontrollens utregete doser viser at det ble levert langt lavere doser enn ønskelig.

Problemene med utlekking av vannglass gjennom doseringspumpa har i følge leverandøren sin årsak i manglende funksjon på tilbakeslagsventilen ved pumpa. Ved flere anledninger ble det også dosert mindre enn styringssignalet inn til pumpa skulle tilsi. Det er derfor mistanke om at pumpa til tider ikke gir rett vannglassvolum ved utpumping. Ut fra disse erfaringer foreslås derfor at doseringspumpa skiftes med en pumpe med enklere vedlikehold.

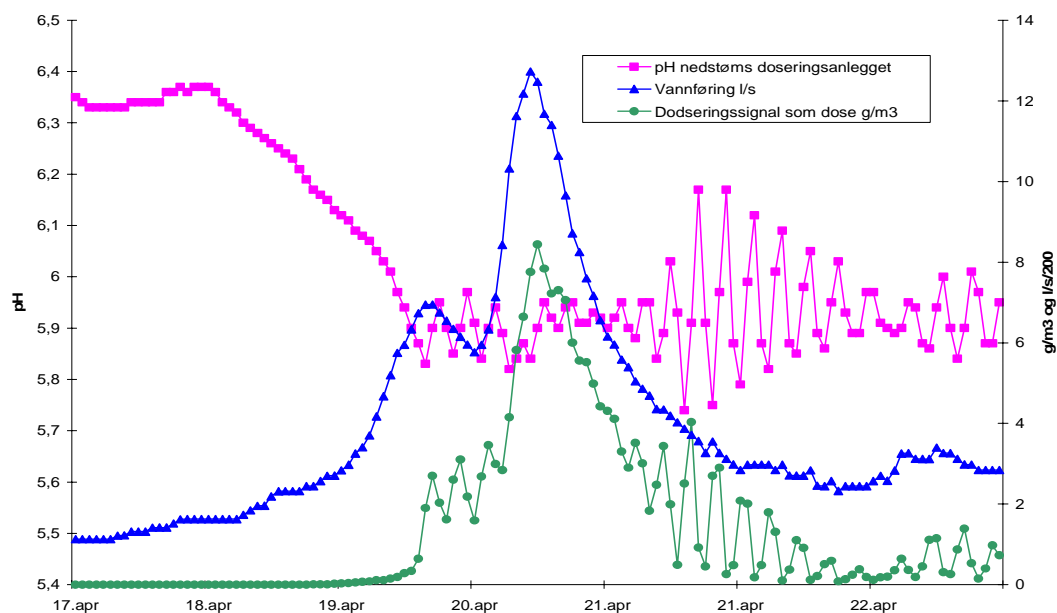
Figur 12. pH nedstrøms Logåna doseringsanlegg, vannføring og styringssignal som dose tilført elva i april 2004. Figuren viser at doseringen har vært moderat for å oppnå riktig pH-resultat. Styringssignalet har hatt noe treg reaksjon slik at bølgeeffekt ble resultatet. Dette har sannsynligvis sammenheng med noe treg gjennomgang i målekylvetta. (Styringssignalet var omtrent identisk med driftskontrollens dose i dette tilfellet).

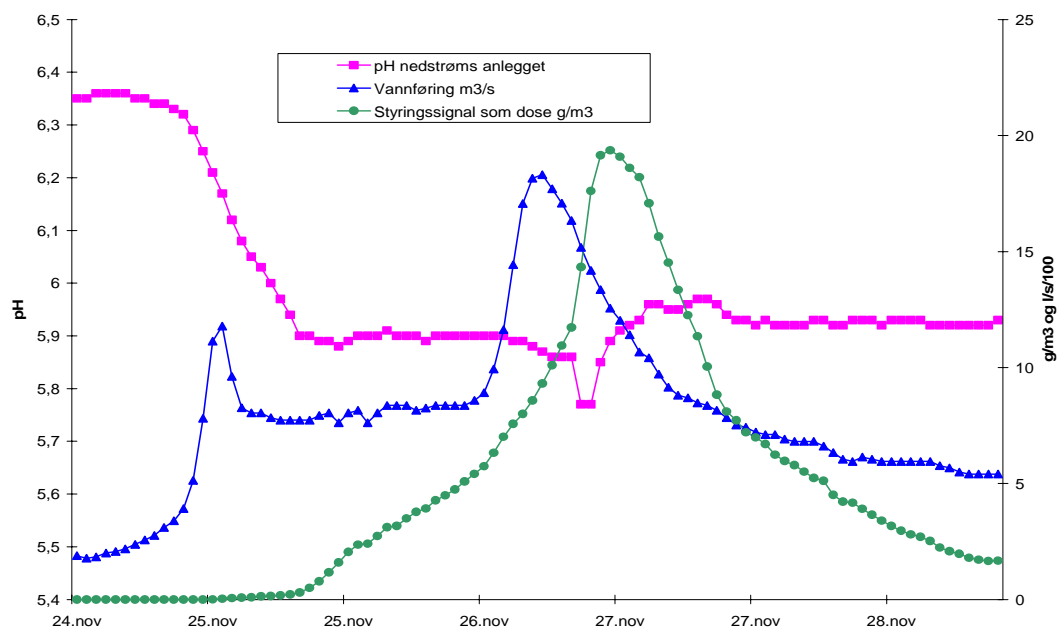
Figur 13. pH nedstrøms Logåna doseringsanlegg, vannføring og styringssignal som dose tilført elva i november 2004. Figuren viser at doseringen var betydelig større enn om våren for å oppnå samme pH-resultat, (se Figur 12).

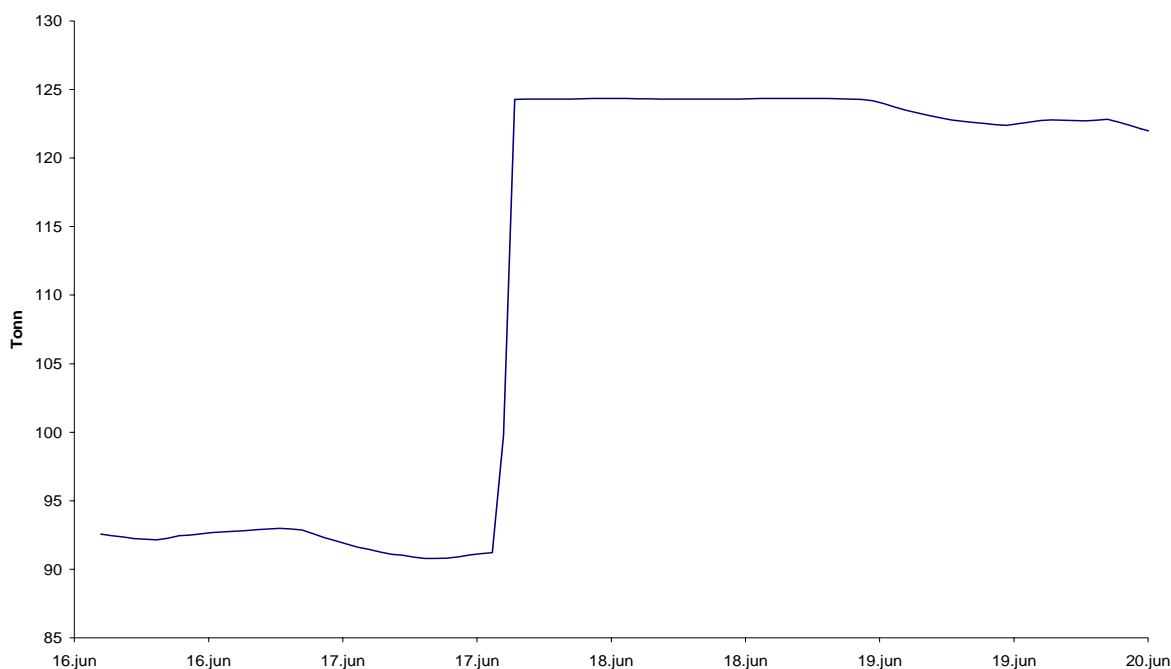
Fjorårets avviksrapport kunne ikke dokumentere forbedringer i vektavlesningen som følge av justering foretatt i 2003. Denne rapporten viser imidlertid at de samme justeringsfeil fortsatt gjelder (**Figur 14**).

Figur 14. Vektavlesningene i juni 2004 fra Håverstad doseringsanlegg. Det er umulig å avlese vekter større enn 124 tonn.

Vekta på Håverstad og Bjelland bør kalibreres slik at også de høyeste vektene kan måles korrekt.
